## KONCEPCJA ZABEZPIECZENIA KOMORY GAISRUCK NA POZ. III KOPALNI SOLI „WIELICZKA”

Przedstawiono warunki geologiczno-górnicze w otoczeniu komory Gaisruck, zlokalizowanej na poziomie III Kopalni Soli „Wieliczka”, w sąsiedztwie komór wchodzących w skład podziemnego Sanatorium kopalni na tym poziomie. Jest to jedna z większych komór w tym rejonie, powstała w wyniku eksploatacji silnie pofałdowanego pokładu, o nietypowym nachyleniu ociosów i związanej z tym nietypowej dla warunków wielickiej kopalni obudowy podporowo-zastrzałowej. Ponadto należy do nielicznych wyrobisk w pokładzie soli szybkowej z dość dobrze zachowanymi śladami klinowej metody urabiania. Scharakteryzowano jej aktualny stan techniczny oraz koncepcję górniczego zabezpieczenia komory.

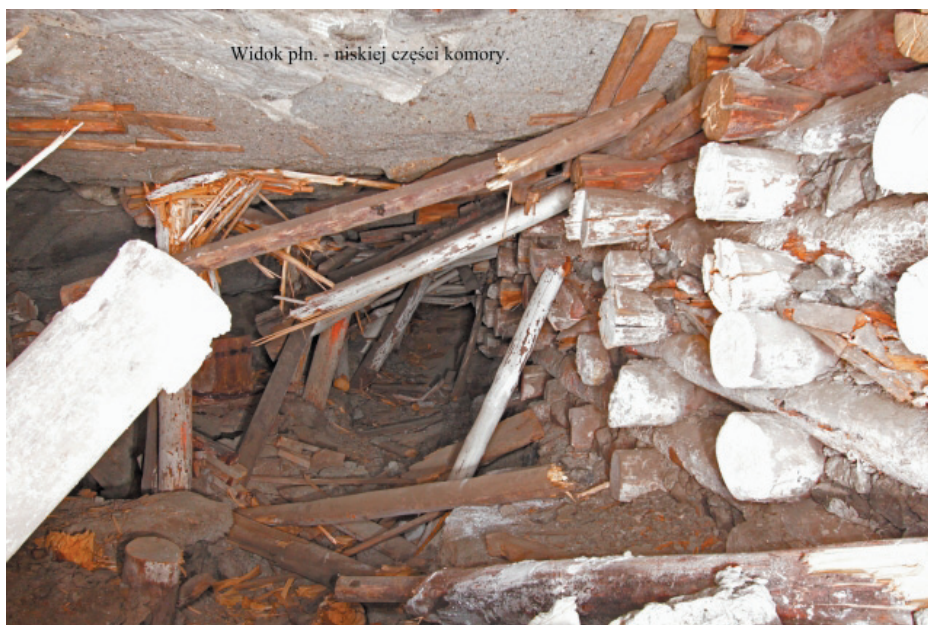
W komorze Gaisruck wyróżnić można dwie części, znajdujące się w różnym stanie technicznym. Część północna (niska) komory znajduje się w stanie zagrożenia zawałowego. Strop w części niskiej jest ugięty, rozwarstwiony i spękany, z odpajającymi się fragmenty skał. Dotyczy to również jej ociosów. Obudowa podporowa (kasztu i stojaki) obecnie jest zaciśnięta i połamana – rys. 4 i 5. We wschodniej części wystąpił lokalny

Rys. 4. Niska część komory – widok w kierunku północnym (Lasoń A.)

Fig. 4. Low chamber part – north direction view (Lasoń A.)

2010), w mniejszym stopniu komory Stajnia Gór Wschodnich. Z tego względu uważa się za wskazane podjęcie działań, mających na celu wyeliminowanie lub istotne ograniczenie tego zagrożenia. W odniesieniu do części wysokiej komory Gaisruck powinno to być jej zabezpieczenie. Natomiast w odniesieniu do części niskiej komory podstawowym działaniem profilaktycznym powinno być zapobieżenie rozprzestrzeniania się zawалу, np. poprzez zabudowę nowych i wzmocnienie istniejących kasztów w tej części komory. Rozpoznanie możliwości realizacji stosownego zabezpieczenia wymaga przeprowadzenia szczegółowej penetracji i inwentaryzacji zaistniałych destrukcji calizny solnej w jej otoczeniu. W przypadku braku przesłanek do jej zabezpieczenia należy rozważyć możliwość likwidacji tej części komory.

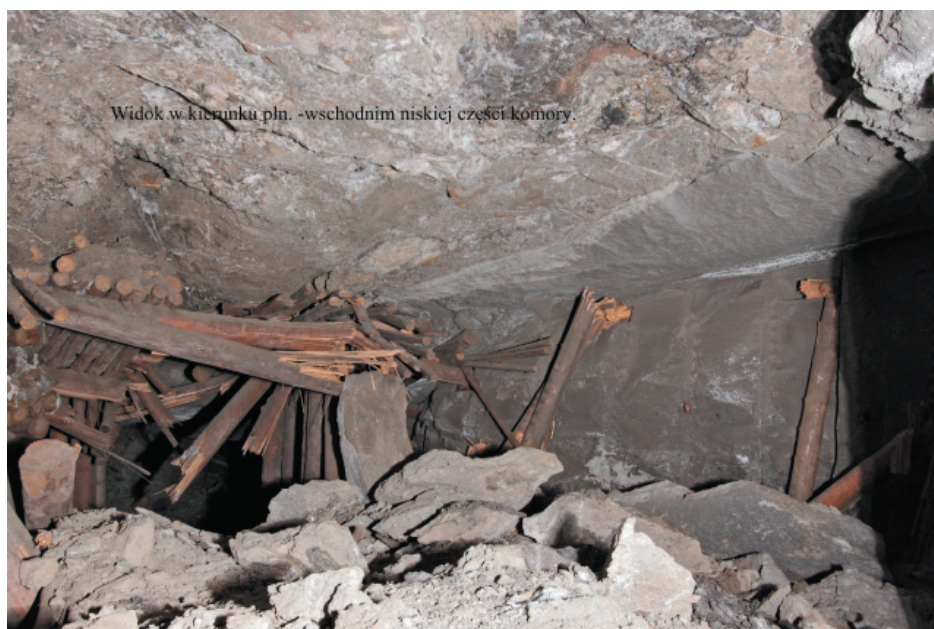
Rys. 5. Niska część komory – widok w kierunku północno-wschodnim (Lasoń A.)

Fig. 5. Low chamber part – northeast direction view (Lasoń A.)

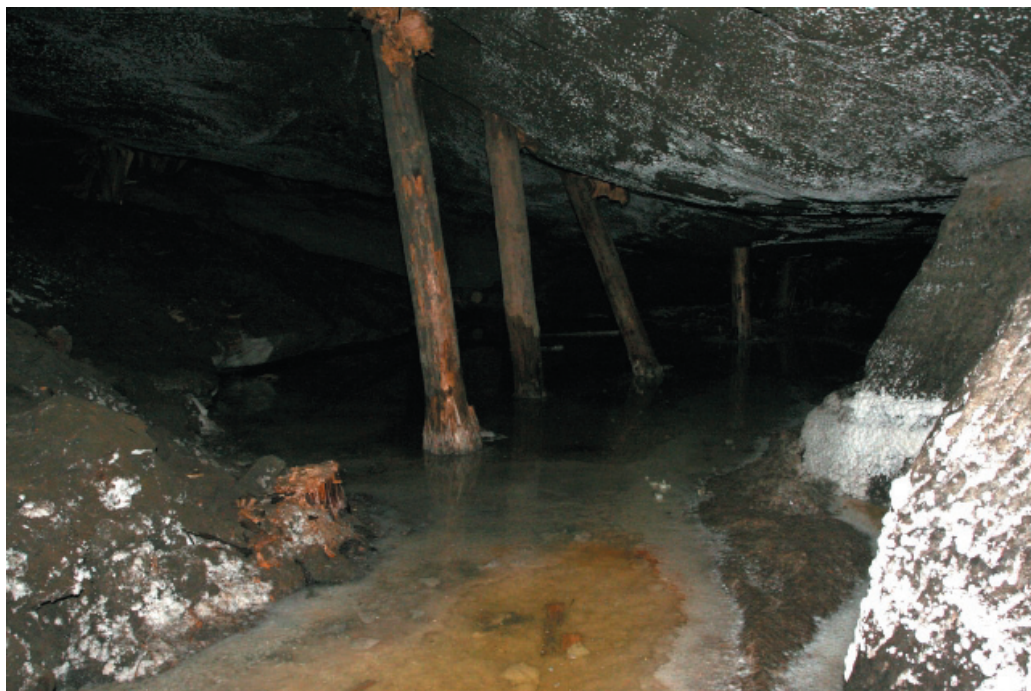
obwał stropu odsłaniając utwory ilasto-zubrowe. Na spągu tej części komory znajduje się duża ilość solanki nasyczonej, pochodzącej z wykropleń stropowych – rys. 6.

Rys. 6. Niska część komory – widok z komory III/232 (Maj A.)

Fig. 6. Low chamber part – view from III/232 Chamber (Maj A.)

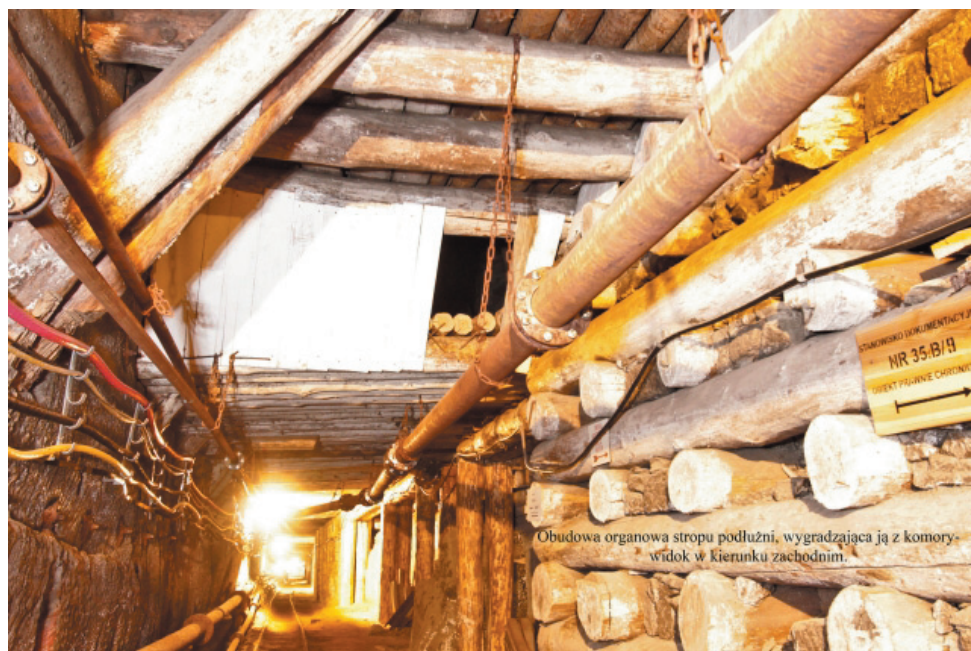
podłużnia Hauer. Jest ona wygrodzona stropnicami zabudowanymi organowo, osłaniając podłużnię od wysokiej części komory – rys. 7 i 8.

Rys. 7. Obudowa organowa podłużni Hauer nad przejściem pod wysoką częścią komory (Lasoń A.)

Fig. 7. Close-set timbering lining of the Hauer Gallerie above the passage under the high part of chamber (Lasoń A.)

1. zabezpieczenie stropu oraz ociosów komory obudową kotwową z tworzywa sztucznego,
2. wybranie skał płonnych złoże pokładowego, znajdujących się w ociosie północnym, tak aby lita sól pokładowa stanowiła ocios komory po zakończeniu robót zabezpieczających,
3. wygrozdzenie części niskiej komory kasztami drewnianymi, z ewentualnym pozo-stawieniem przejścia w kierunku północno-wschodnim,
4. odtworzenie obudowy podporowo-zastrzałowej,
5. zdemontowanie stropnic nad podłóżnią Hauer.

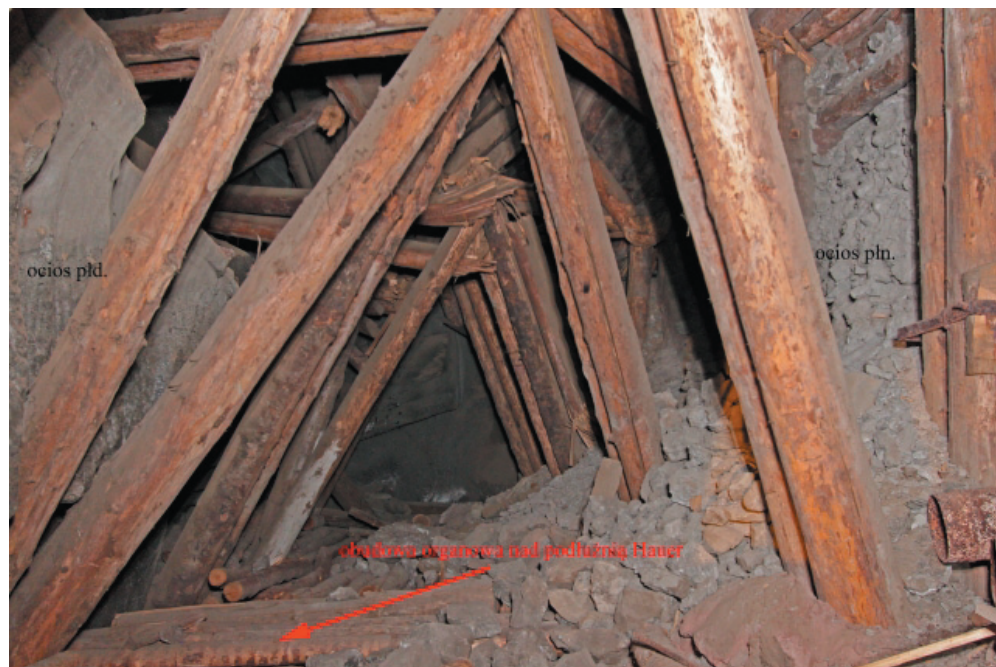
Rys. 8. Fragment obudowy podporowej w komorze Gaisruck nad podłużną Hauer (Lasoń A.)

Fig. 8. Support lining fragment in the Gaisruck Chamber above the Hauer Gallerie (Lasoń A.)

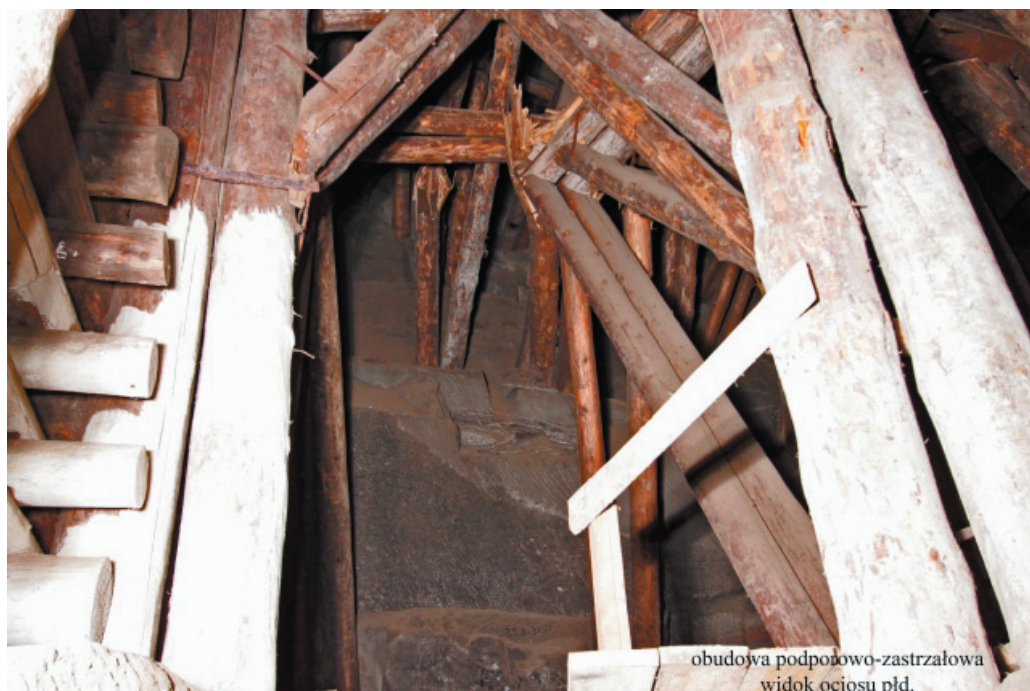
Strop w tej części komory jest w dobrym stanie. Prawdopodobnie warstwowanie w stropie jest pionowe, o rozciągłości przebiegającej równoleżnikowo. Ocios południowy jest wybrany w kierunku południowym, co jest układem nietypowym dla warunków kopalni „Wieliczka”, przy czym w dolnej części jest on pionowy a od wysokości około 6 m jest połogi. Ocios północny jest wywieszony w kierunku południowym, a tworzący go częściowo filar ociosowy jest spękany i rozwarstwiony, podobnie jak ocios południowy. Sól spizowa w ociosie północnym została przebrana, odsłaniając utwory płonne złoża pokładowego. Skały te zostały zabezpieczone drewnianą obudową osłonową. Stan ociosu zachodniego i wschodniego jest ogólnie dobry. Ta część komory zabezpieczona była kasztami oraz obudową podporowo-zastrzałową, obecnie połamaną w linii S-N i nie spełniającą swojej funkcji – rys. 3, 9–12.

Rys. 9. Wysoka część komory – obudowa podporowo-zastrzałowa – widok ociosu południowego (Lasoń A.)

Fig. 9. High chamber part – shore lining – southern side wall view (Lasoń A.)

Rekonstrukcja istniejącej w komorze obudowy podporowo-zastrzałowej powinna się odbywać z wykorzystaniem drewna znajdującego się na miejscu, jednak w efekcie zastosowania obudowy kotwowej nie będzie miała znaczenia konstrukcyjnego jako podpora międzyociosowa. Bardzo ważnymi robotami będzie odtworzenie istniejącego w ociosie północnym spękanego filara ociosowego oraz rozwinięcie go w kierunku wschodnim w formie pełnego kasztu drewnianego lub ażurowego, wypełnionego rumoszem solnym,

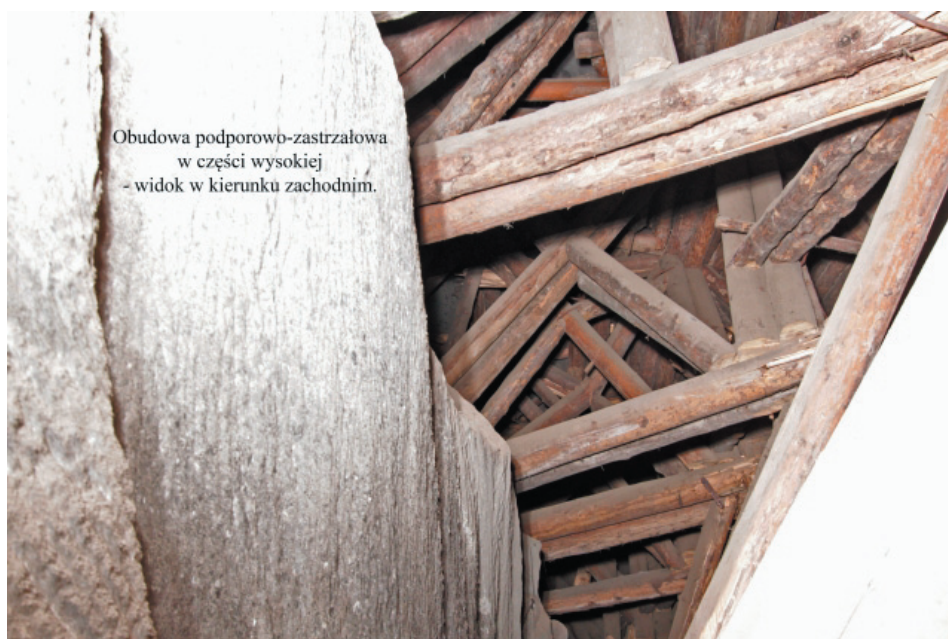
Rys. 10. Wysoka część komory – obudowa podporowo-zastrzałowa – widok w kierunku zachodnim (Lasoń A.)

Fig. 10. High chamber part – shore lining – western direction view (Lasoń A.)

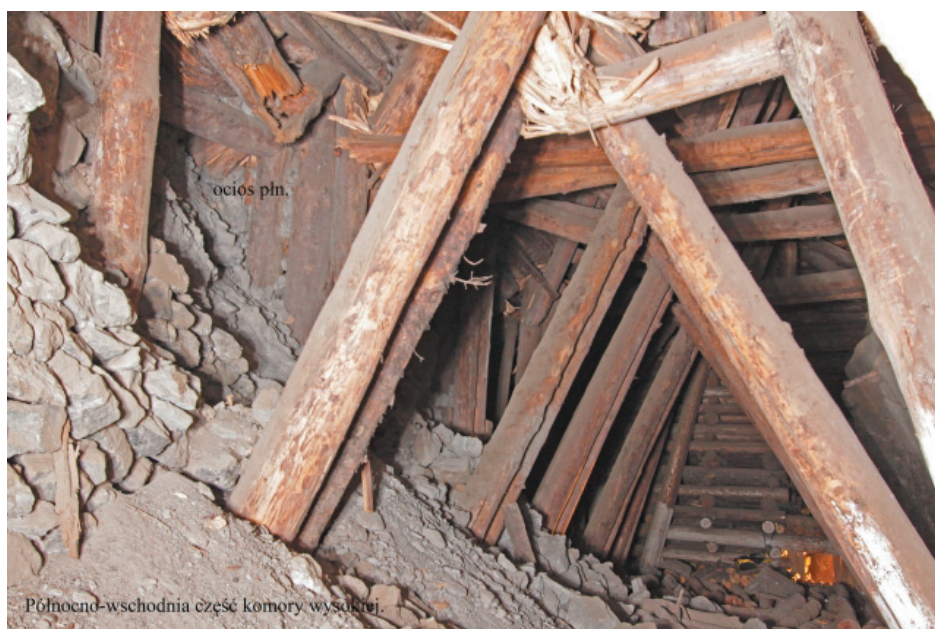
Rys. 11. Wysoka część komory – obudowa podporowo-zastrzałowa – widok w kierunku północno-wschodnim (Lasoń A.)

Fig. 11. High chamber part – shore lining – northeast direction view (Lasoń A.)

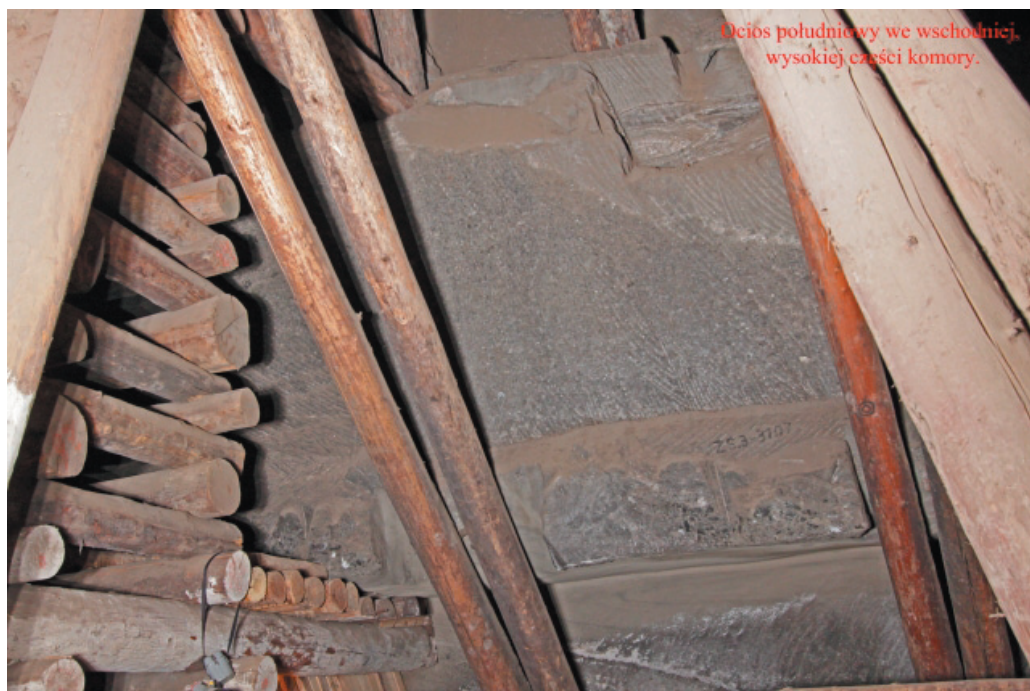
Rys. 12. Wysoka część komory – obudowa podporowo-zastrzałowa – widok ociosu południowego we wschodniej części komory (Lasoń A.)

Fig. 12. High chamber part – shore lining – southern side wall view
