Michał LIPNIARSKI\*  
Dorota NITEK\*  
Józef PARCHANOWICZ\*

## **KOMORA GOSPODA, JEJ STAN DOTYCHCZASOWY I PO ZABEZPIECZENIU**

Zabytkowa komora Gospoda, zlokalizowana na poziomie I „Bono”, jest jednym z bardziej interesujących obiektów trasy górniczej „Szlaki Nowej Przygody”, planowanej przez Kopalnię soli Wieliczka do udostępnienia dla ruchu turystycznego. Stan techniczny komory przed przystąpieniem do obecnego jej zabezpieczenia był bardzo zły. W artykule przedstawiono m.in. walory historyczne wyrobiska, rodzaje zastosowanych zabezpieczeń w minionym okresie oraz aktualne zabezpieczenie komory.

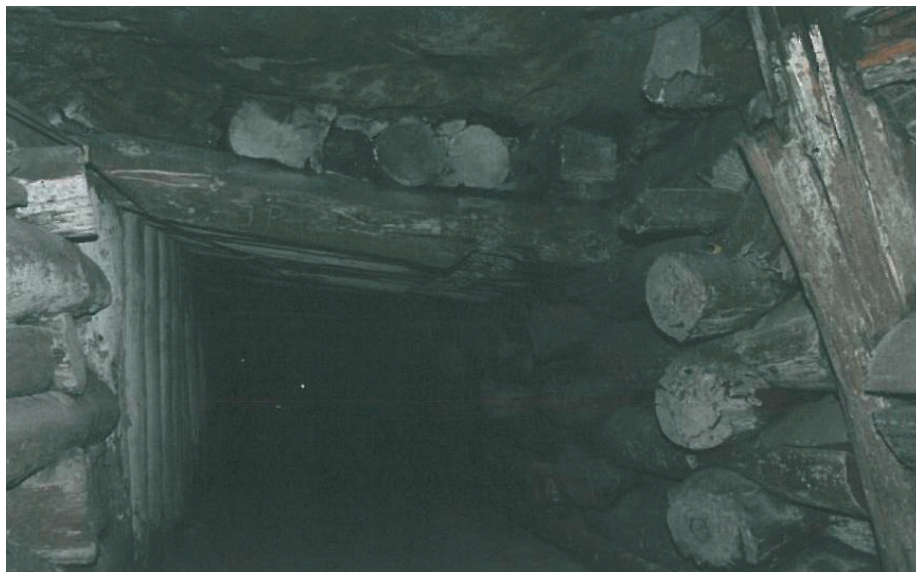
Rys. 2. Wlot do komory Gospoda (Parchanowicz i in., 2009)

Zasadniczy wlot do komory Gospoda, na długości około 3,0 m wykonany był w obudowie ze stojaków zabudowanych organowo w ociosie południowym i stropnic jednostronnie osadzonych w kaszcie zabudowanym na całej długości ociosu północnego oraz północno-wschodniego – rys. 2 (Parchanowicz i in., 2009).

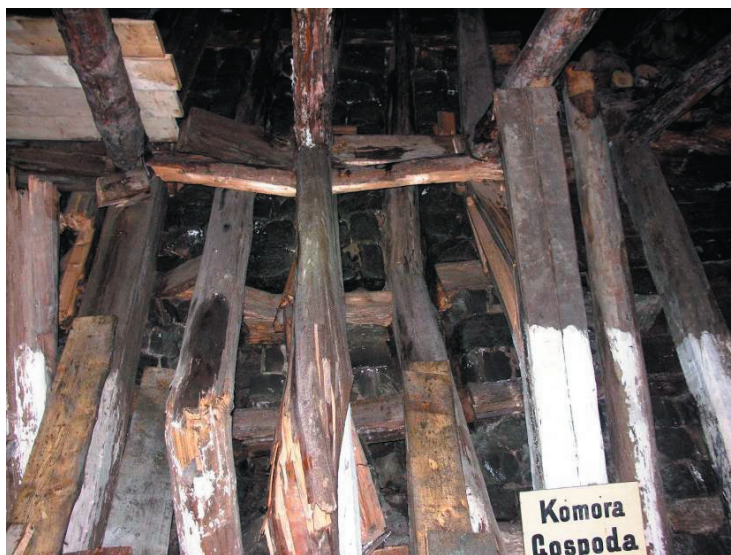
Rys. 3. Widok na południowy ocios komory, widoczny wypchnięty do wyrobiska mur solny i połamane stojaki (Parchanowicz i in., 2009)

wysokość wyrobiska z okrągłaków o średnicy około 0,6 m. Południowa część komory podparta była murem solnym przekładanym drewnem. Konstrukcja tego ociosu była wzmocniona pojedynczymi stojakami zabudowanymi pod strop. Stojaki uległy wycięściu do wyrobiska i spękaniu a mur solny wepchnięty w kierunku wyrobiska – rys. 3 (Parchanowicz i in., 2009).

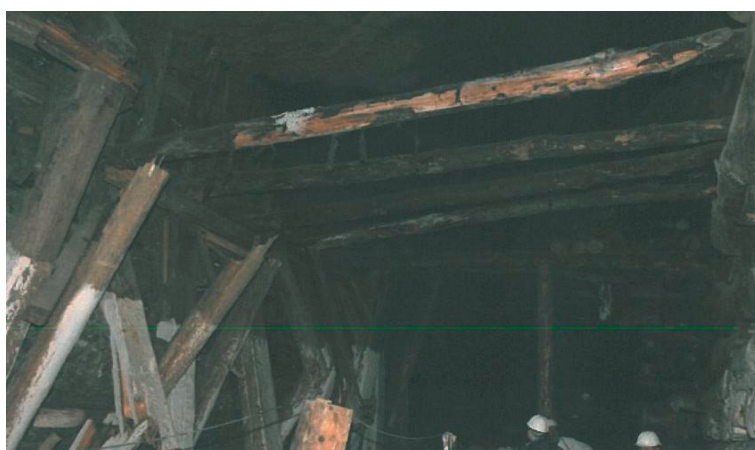
Rys. 4. Poziomo zabudowane okraglaki w celu ograniczenia wypychania ociosu do wnętrza komory (Parchanowicz i in., 2009)

Ostatecznie, w celu ograniczenia wzmożonego przemieszczania się ociosu do komory na wysokości około 5,0 m zabudowane były poziomo okrągłaki utwierdzone na przeciwległym kaszcie – rys. 4. W południowo-wschodnim narożu ociosu południowego odspajała się większa bryła solna o powierzchni około 16,0 m<sup>2</sup> – rys. 5. Strop komory był niezabezpieczony i w stanie dobrym. Na spagu przy ociosie południowym zalegał rumosz skalny i zniszczone drewno. Pozostała część spagu w dostępnej części komory była uprzątnięta i wyrównana. Wlot południowy do chodnika Gospoda w części wschodniej zabezpieczony był kasztem ażurowym wypełnionym urobkiem. Nad kasztem występowała pustka na wysokość około 1,5 m. Zachodnia część wlotu zabezpieczona była stojakami ustawionymi organowo i wzmocniona dodatkowymi stojakami. Stropnice osadzone były na kaszcie wschodnim. Przestrzeń pomiędzy stropnicami a stropem wyrobiska zabezpieczono kasztem pełnym – rys. 6 (Parchanowicz i in., 2009).

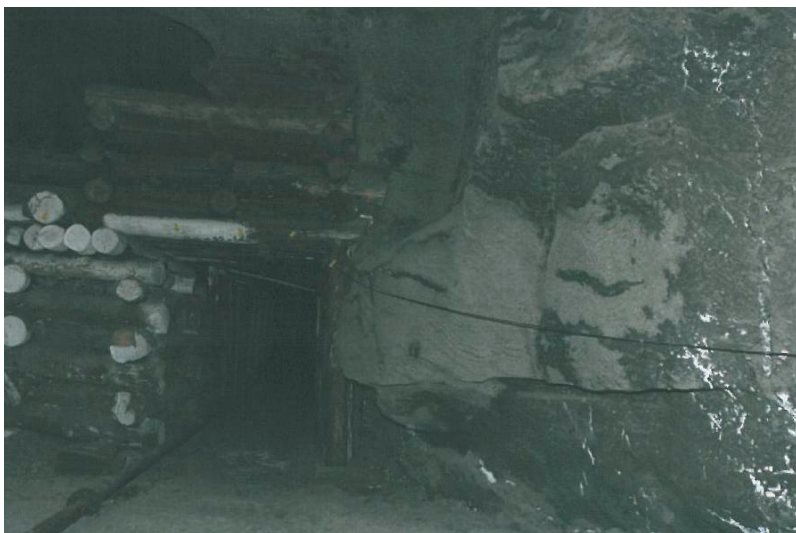
Rys. 5. Południowo-wschodnie naroże komory z odpajającą się bryłą solną (Parchanowicz i in., 2009)

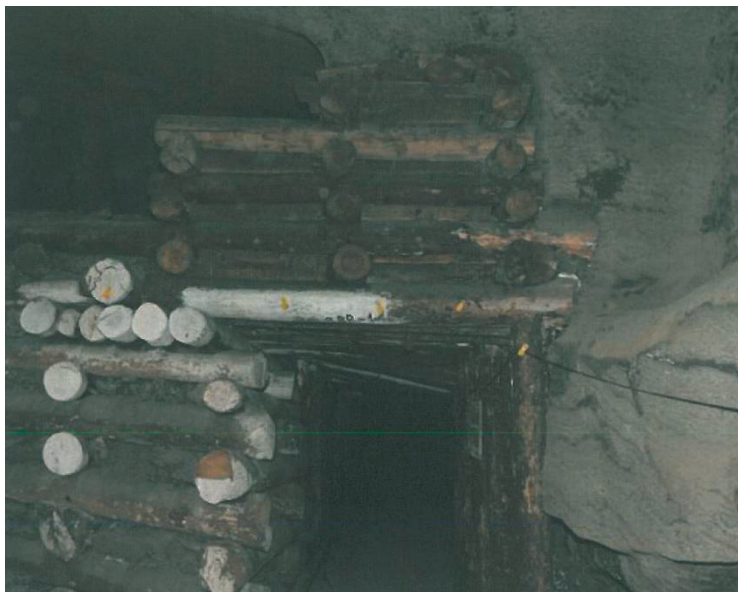
Rys. 6. Południowy wlot do komory (Parchanowicz i in., 2009)
