KONCEPCJA ZABEZPIECZENIA KOMORY KIERATOWEJ MIRÓW NA POZIOMIE I KOPALNI SOLI WIELICZKA

Przedstawiono koncepcję zabezpieczenia komory Mirów, zlokalizowanej na poziomie I Kopalni Soli Wieliczka oraz celowość jej zachowania dla przyszłych pokoleń. W przeszłości pełniła ona w procesie eksploatacji soli bardzo ważną funkcję, komory kieratowej. Przedstawiono rys historyczny komory, uwarunkowania geologiczno-górnictwa, ocenę jej aktualnego stanu technicznego oraz przedstawiono koncepcję górnictwa zabezpieczenia obiektu.

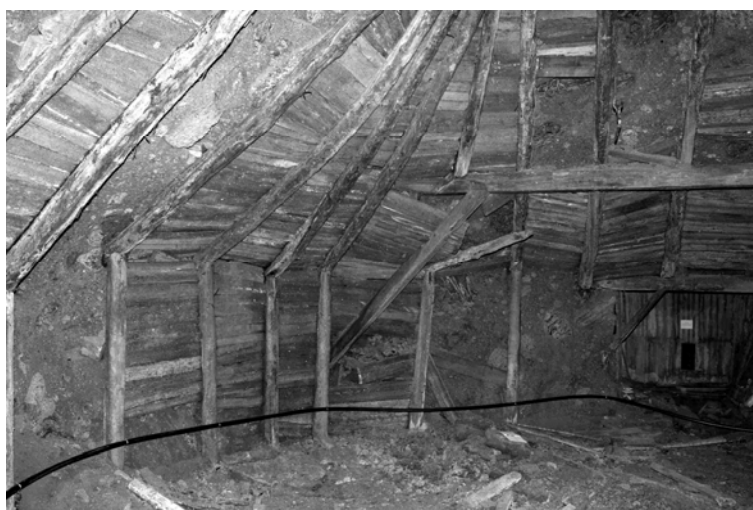
Rys. 5. Obudowa koszykowa (ze zbiorów archiwum KGHM CUPRUM)

Fig. 5. Wood coating support (photo by KGHM CUPRUM archives collection)

W przystropowej i południowej części komory Mirów w dobrym stanie technicznym zachowała się dziewiętnastowieczna konstrukcja obudowy koszykowej. W pozostałej części, zwłaszcza północnej, została ona uszkodzona obwałami, głównie ze stropu wyrobiska. Z dawnego wyposażenia komory pozostało łoże górne kieratu i niekompletna konstrukcja podtrzymująca szczęki hamulca. Być może drobne elementy wyposażenia znajdują się w zawale zalegającym na spągu. W przestrzeni komory czytelne są miejsca posadowienia łoża dolnego wału i przekładni zaciskającej szczęki hamulca (wagi). Obudowa drewniana komory i jej wlotów została zniszczona prawie w 75%. Przy uwzględnieniu występowania dość znacznych obwałów odsłoniętych calizn w komorze, jej stan techniczny ocenia się jako zły (Parchanowicz, 2009). Mając to na uwadze niezbędne jest pilne jej zabezpieczenie.

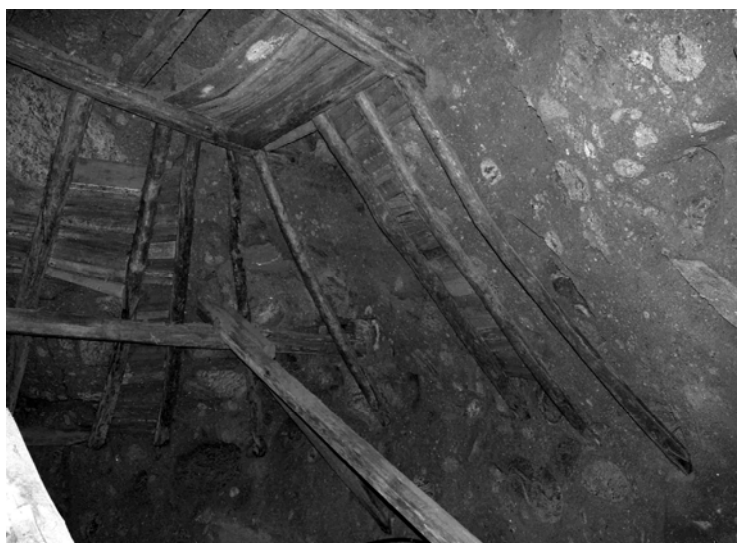
Rys. 6. Fragmenty zniszczonej obudowy koszykowej komory oraz odsłonięcia skał płonnych (zubrów)
(ze zbiorów archiwum KGHM CUPRUM)

Fig. 6. Destroyed elements of wood coating support and exposed waste rock (called zubry)
(photo by KGHM CUPRUM archives collection)

Komora Mirów zlokalizowana jest w bryłowej części złoża wielickiego, przy czym w tej partii górotwór charakteryzuje się nieco odmiennym wykształceniem niż w pozostałej części tego złoża (Parchanowicz, 2009). Górotwór otaczający komorę stanowią skały płonne (zubry solne – rys. 6), z bryłami soli zielonej typowej ZBt, wielokryszta-

Ze względu na przybranie płaszcza (skorupy) solnego, stanowiącego naturalną obudowę komory i zapewniającego jej stateczność, w wyrobisku odsłonięte zostały skały płonne w postaci zubrów, tzw. bogatych, charakteryzujących się dużą zawartością kryształów halitu w łożach marglistych oraz soli włóknistych.

W rejonie komory Mirów nie ma wyrobisk, które mogłyby wpływać na jej stateczność. Jedynym zagrożeniem w tym względzie jest niszczenie odsłoniętych skał płonnych w stropie i ociosach komory, spowodowane ich wietrzeniem oraz ciśnieniem otaczającego górotworu.

- a) demontaż resztek dotychczasowej obudowy koszykowej komory (demontowane elementy obudowy należy jednoznacznie oznakować i przechować celem ich wkomponowania do restaurowanej obudowy ostatecznej komory);

- b) w miejscach występowania znacznego zwietrzenia i odspajania się stropu i ociosów komory – wykonanie niezbędnej przybierki, także w rejonie nadszybia szybika Mirów oraz wyrobisk dojściowych, w tym chodnika linowego;

- c) pokrycie całej powierzchni stropu i ociosów komory ochronną powłoką elastyczną, w celu zabezpieczenia ich przed dalszym niszczącym działaniem powietrza i wilgoci;

- d) odtworzenie dotychczasowej (historycznej) obudowy drewnianej komory, na bazie nowych jej elementów, z maksymalnym wykorzystaniem zdemontowanych wcześniej elementów starej obudowy;
