Zenon DUDA*
Joanna HYDZIK*
Maciej WIŚNIEWSKI**

OCENA STANU TECHNICZNEGO JASKINI SMOCZA JAMA NA WZGÓRZU WAWELSKIM W KRAKOWIE

W celu dopuszczenia do ruchu turystycznego konieczne jest cykliczne przeprowadzanie kontroli stanu technicznego Smoczej Jamy i nadległej Galerii (Rezerwatu) oraz podjęcie stosowanych środków zabezpieczających. W artykule przedstawiono wyniki inwentaryzacji technicznej wraz z oceną stateczności zespołu komór Smocza Jama oraz przedstawiono propozycję przeprowadzenia metodami górnictwymi prac zabezpieczających.

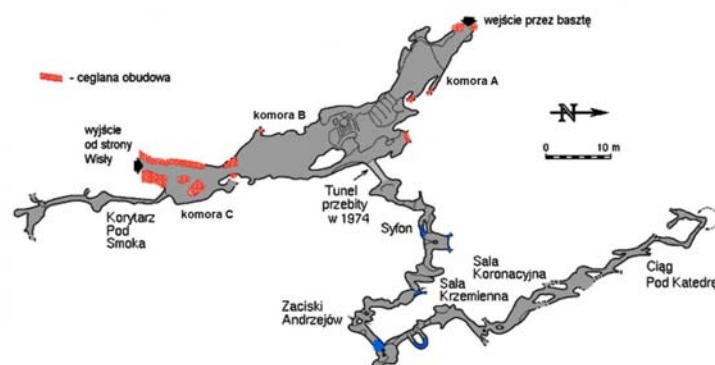
Rys. 1. Jaskinia Smocza Jama – przekrój poziomy (Szelerewicz & Górny, 1986)

Fig. 1. Dragon's Den cave – cross section (Szelerewicz & Górny, 1986).

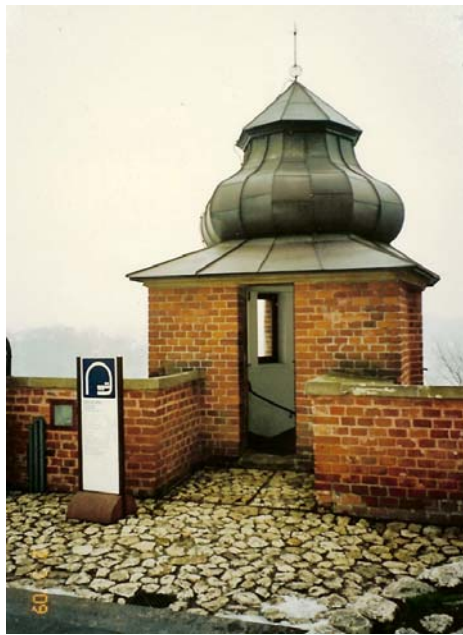
Rys. 3. Wejście do Smoczej Jamy

Całkowita długość jaskini wynosi 270 m, zwiedzającym udostępniona została trasa o długości 81 m (rys. 1, 2). Zwiedzanie zaczyna się z terenu zamku. Przez ceglana wieżyczkę (XIX-wieczną studnię – rys. 3) schodzimy po 135 stopniach, około 21 metrów w dół do wnętrza jaskini.

Fig. 3. Entrance to Dragon's Den

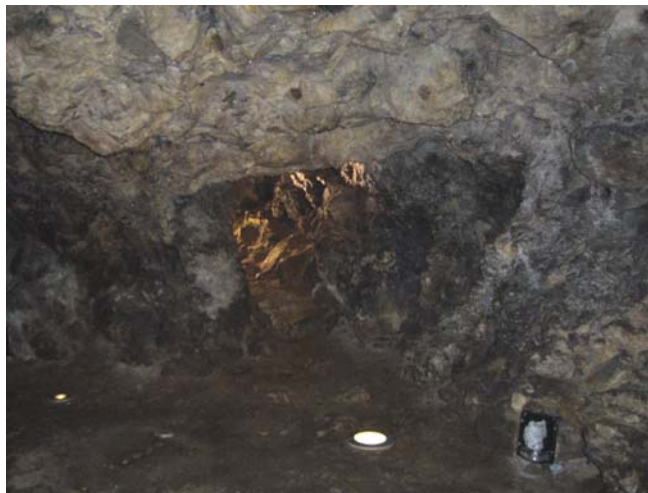
Rys. 4. Jaskinia Smocza Jama– widok ogólny na komorę A
Fig. 4. Dragon's Den cave – chamber A – general view

Obmurowany ceglami korytarzyk prowadzi do pierwszej rozległej komory (komora A) o wymiarach $5,8 \times 10$ i wysokości 3,2 metra (rys. 4). Dno sali pokrywa warstwa ziemi. Kolejna komora (komora B) jest najobszerniejsza w jaskini i ma długość 25 metrów i wysokość do 10 m. W jej stropie widać ceglana kopułę zasłaniającą komin

W **komorze A** nie zaobserwowano większych zniszczeń górotworu (rys. 4). Strop jest niespękany, w ociosach brak poważniejszych odspojień i spękań, które stanowiłyby zagrożenie dla zwiedzających. W ociosie zachodnim stwierdzono występowanie porostów pokrywających skały zielonym nalotem, zlokalizowanych w pobliżu punktów oświetleniowych oraz kratowego zamknięcia tunelu.

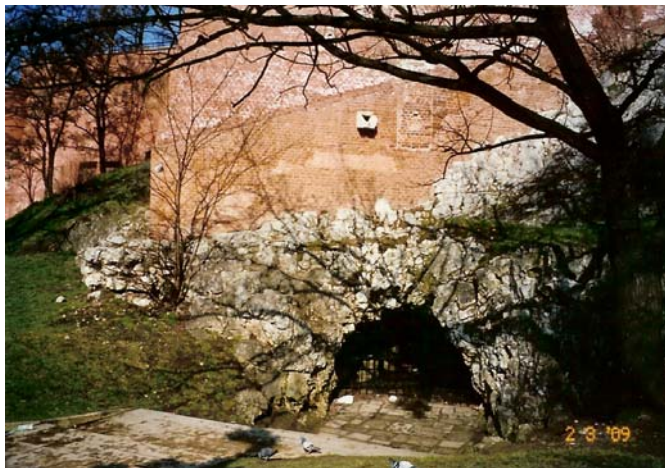
Rys. 5. Wyjście ze Smoczej Jamy
Fig. 5. Exit from Dragon's Den

Przy jednej ze ścian znajdują się schodki prowadzące do obecnie zamurowanego otworu. Krótkim obudowanym tunelem turyści wychodzą na powierzchnię ziemi obok stojącej nieopodal otworu rzeźby Smoka Wawelskiego (rys. 5).

Komora C jest najkrótszą częścią Smoczej Jamy i kończy się wyjściem na zewnątrz bezpośrednio na bulwar spacerowy biegnący wzdłuż Wisły (rys. 5). Strop tej części łączy się z szybikiem wykonanym w murach obronnych Wawelu. Obecnie jednak przejście to jest zadeskowane bonem znajdującym się na poziomie galerii zlokalizowanej bezpośrednio nad Smoczą Jamą.

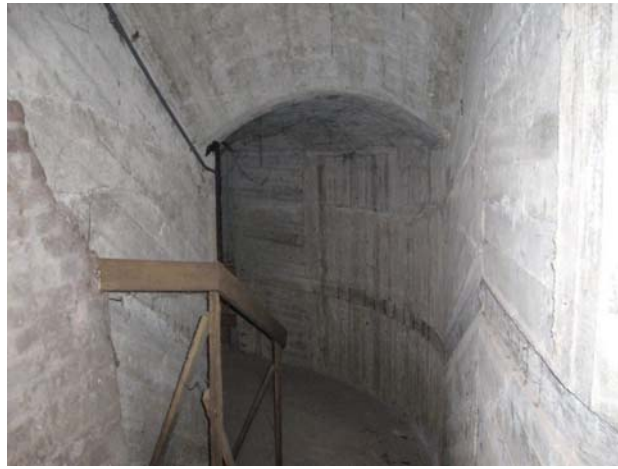
Rys. 6. Wejście do Galerii

Fig. 6. Entrance to Gallery

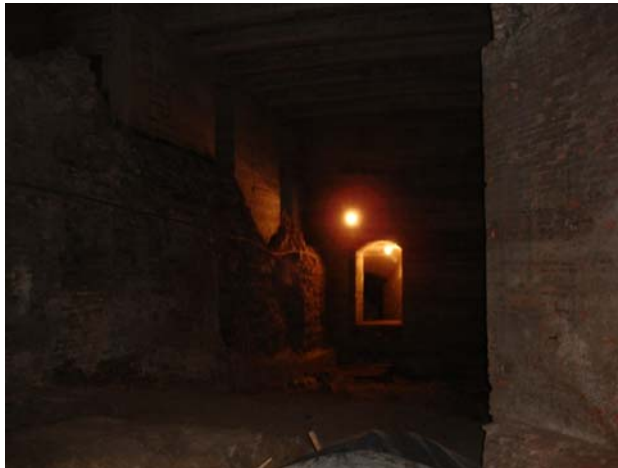
Rys. 7. Wnętrze Galerii.

Fig. 7. Inside of Gallery

Lokalizację przestrzenną **Galerii** przedstawiają rys. 2 i 7. Galeria nie stanowi odcinka trasy turystycznej. Jest dla turystów niedostępna, jednak ze względów bezpieczeństwa stateczności stanowi integralną całość przedmiotowego zespołu komór jaskini „Smocza Jama”. Jej stan zachowania, jak i wygląd nie uległy zmianie w ostatnim

czasie. Strop i ociosy nie wykazują ubytków, nie uległa także destrukcji konstrukcja murowa. Wewnątrz nie wyczuwa się istotnego zawilgocenia.

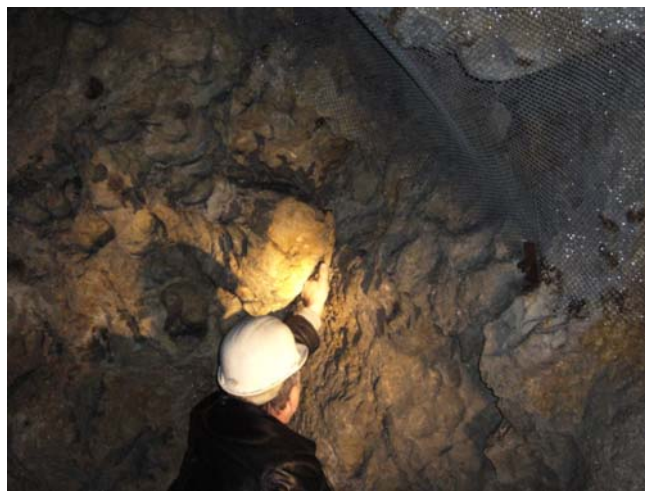
Rys. 8. Spękane i częściowo spojone bloki skalne wraz z siatką zabezpieczającą

Strop południowej części komory przy wylocie do komory C został zabezpieczony siatką (rys. 8) rozpiętą na kotwach stalowych zabudowanych na spoiwie cementowym. Z uwagi na upływ czasu kotwy uległy częściowej korozji, a luźne podkładki kotwiczne nie gwarantują już pełnego, długotrwałego zabezpieczenia stropu komory.

Ocios zachodni południowej części komory B podczas wcześniejszych prac zabezpieczających prowadzonych w latach 70-tych i 80-tych ubiegłego wieku został scalony poprzez zastosowanie spoiw na bazie cementów. Obecnie zabezpieczenie to, na skutek postępującej erozji skał i lepszycza nie spełnia swojej już roli. Występują w tych miejscach liczne odspojenia bloków i kruchów skalnych od ociosu (rys. 8).

Fig. 8. Riffs and partially pointing of stone block with protective mesh

- zakotwienie większych fragmentów odspojonych skał kotwami z tworzyw sztucznych o zamocowaniu ciągłym na spoiwie mineralnym; tłoczone do otworów kotwowych spoiwo spowoduje również wstępną iniekcję górotworu w najbliższym otoczeniu otworu,

- wymianę siatki zabezpieczającej strop komory B, zabezpieczenie siatką zachodniego i wschodniego ociosu w miejscach najbardziej zniszczonych.
2. Likwidację wycieków wody w światło komory poprzez:

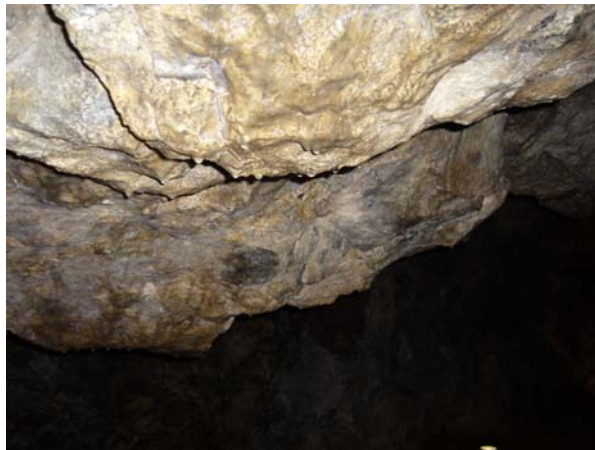
Rys. 9. Wykroplenia ze stropu
Fig. 9. Outdropping from the roof

W środkowej części komory B oraz w stropie przejścia do komory C występują drobne wycieki i zawilgocenia stropu o charakterze sezonowym. Intensywność wykropleń wody zwiększa się wiosną (wody roztopowe oraz intensywne opady deszczu), a maleje w porach roku o mniejszej intensywności opadów. Aktualnie wykroplenia tworzą na spągu rozlewiska mogące powodować utrudnienia w ruchu turystycznym. Na podstawie przeprowadzonych obserwacji można przyjąć szacunkowo, że na 1 m² w tym rejonie przybywa od 1,8 do 2,6 litra wody na dobę, spływając częściowo wsiąka ona w podłoże (rys. 9 i 10) (Duda, 2009).

- wykonanie dokładnej iniekcji górotworu w otoczeniu komory. Iniekcje powinny być prowadzone dwuetapowo; w pierwszym etapie należy stosować środki, które wypełniłyby większe przestrzenie wokół jaskini, po czym należałoby zastosować środki o większej zdolności penetracji górotworu (iniektory mineralne lub organiczne o niskiej lepkości). Z uwagi na stan komór iniekcję należy prowadzić możliwie

bezcisnieniowo podając iniekt od strony światła komór lub (jak i) z galerii znajdującej się nad zespołem komór A, B i C,

- równoległe z doszczelnieniem górotworu należy odwiercić 2–3 otwory drenażowe, ujmować migrującą wodę i odprowadzać ją węzami na zewnątrz jaskini.
3. Prace uzupełniające, do których należą:
- zastabilizowanie kilku reperów geodezyjnych dla oceny ewentualnych przemieszczeń,
 - likwidację środkami chemicznymi i usuwanie mechaniczne lub ręczne porostów,
 - uzupełnienie oświetlenia (przepalone żarówki) ewentualnie zmiana oświetlenia na światło zimne ledowe.

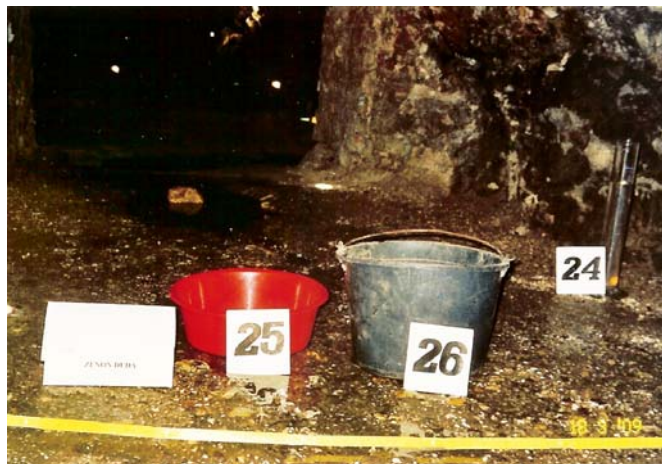
Rys. 10. Pomiar objętości skraplającej się wody

Fig. 10. The measurement of dropping water
