ZABEZPIECZENIE WYROBISK I POZIOMU KOPALNI SOLI WIELICZKA W RAMACH „TRASY GÓRNICZEJ”

Przedstawiono działania podjęte przez Kopalnię Soli „Wieliczka” S.A. dla udostępnienia dla ruchu turystycznego zabytkowych wyrobisk, zlokalizowanych na poziomie I kopalni, objętych nową trasą o nazwie Trasa Górnicza. Wyrobiska te powstały w trakcie eksploatacji brył soli zielonej od XV do XIX wieku i zaliczają się do najstarszych w kopalni.

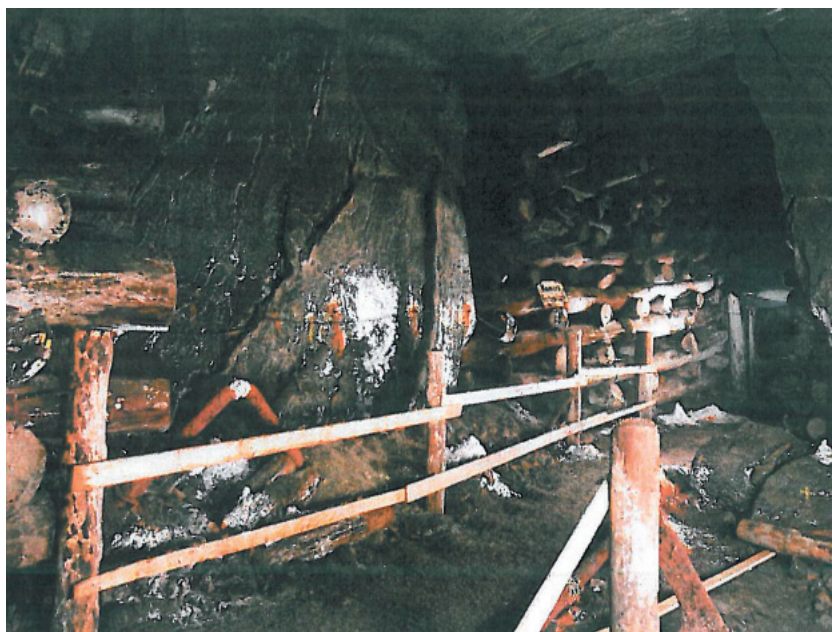
Rys. 2. Komora Fortymbark (fot. A. Maj)

Fig. 2. The Fortymbark Chamber (photo A. Maj)

Komora Fortymbark

1. Dokonano obrywki stropu, usuwając m.in. jego złuszczenia oraz wykonano niezbędną przybierkę ociosów.

2. Usunięto ze spągu urobek płonny, odpady drewniane i wykonano jego niwelację.

3. Zabezpieczono ocios zachodni i wschodni komory obudową z kotew szkłoepoksydowych, z podkładkami i nakrętkami, o długości $l = 8$ m, utwierdzonych w górotworze spoiwem mineralnym w siatce kotwienia $1,5 \times 1,5 \pm 0,2$ m.

4. Zabezpieczono ocios południowy obudową z kotew szkłoepoksydowych jw., o długości 6 m i siatce kotwienia $1,0 \times 1,0 \pm 0,2$ m.

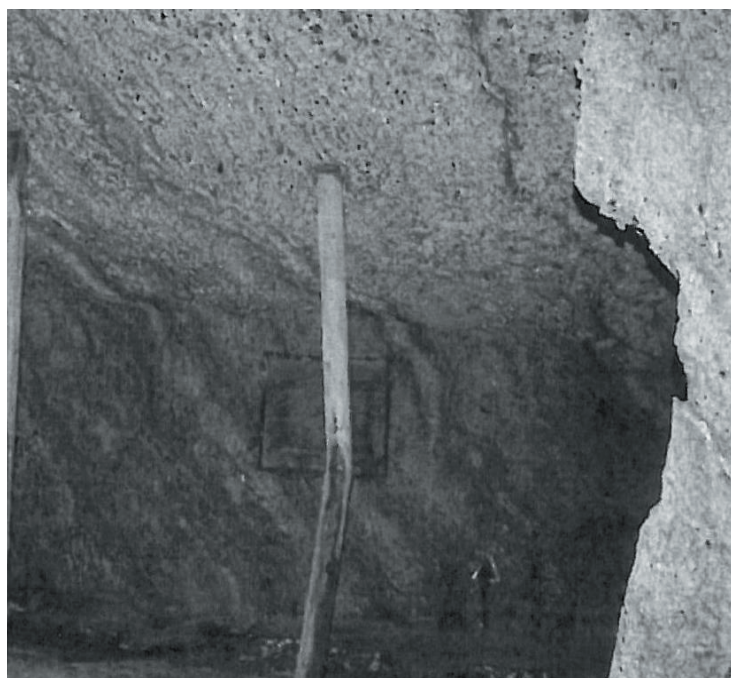
Rys. 3. Zachodni ocios w komorze Lipowiec (fot. A. Maj)

Fig. 3. Western side wall in the Lipowiec Chamber (photo A. Maj)

Komora św. Jana (dawniej Lipowiec)

Stan techniczny komory był generalnie dobry. Zatem w komorze tej wykonano tylko następujące prace zabezpieczające:

1. zabezpieczono strop komory obudową z kotew szkłoepoksydowych, z podkładkami i nakrętkami, o długości 8,0, m, w siatce kotwienia $1,0 \div 1,5 \times 1,0 \div 1,5$ m i utwierdzonych w górotworze klejem typu KL,

2. wzmocniono spękany filar nr 1 poprzez dobudowę do jego ociosu północnego pełnego kasztu drewnianego, z okrągłaków $\varnothing 20$. Kaszt ten spowoduje dodatkowe podparcie stropu odciażając filar;

3. usunięto gruz skalny ze spągu komory i wykonano niwelację do poziomu spągu chodnika dojskiego.

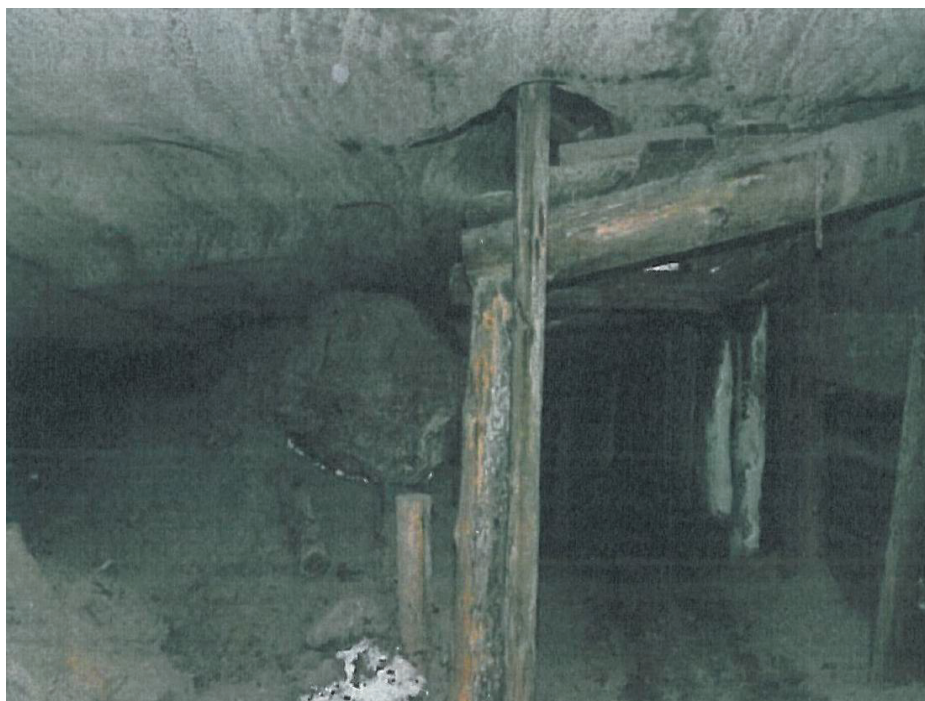
Rys.4. Południowo-wschodni wlot do komory Tanecznicza (fot. A. Maj)

Fig. 4. South-eastern entrance into the Tanecznicza Chamber (phot. A. Maj)

Podłużnia Tanecznicza – o długość około 190 m, z czego na odcinku około blisko 50 m podłużnia prowadzi przez komorę Tanecznicza. Z uwagi na zły stan techniczny obudowy technologia robót wymagała rabowania (demontażu) obudowy istniejącej, przybierek górotworu w celu zapewnienia wymaganych gabarytów wyrobiska oraz zabudowy obudowy ostatecznej w formie odrzwi drewnianych z okrągłaków \varnothing 0,20 m, w rozstawie co 1,0 m i z pełną wykładką z desek o grubości 4 cm. Wschodnia część wyrobiska została pozostawiona bez obudowy (wyrobisko w soli).

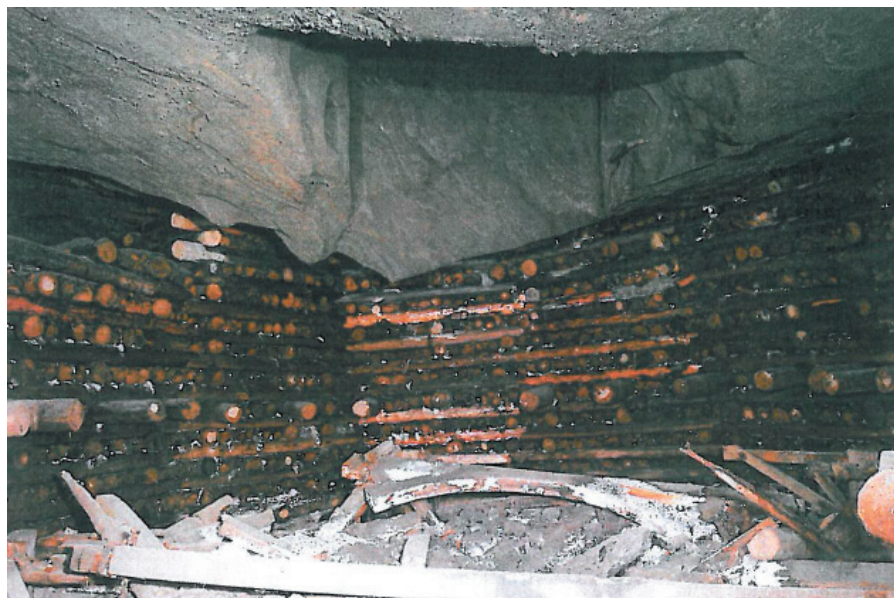
Rys.5. Komora Rzepki (fot. A. Maj)

Fig. 5. The Rzepki Chamber

W komorze na całej jej powierzchni spągu nagromadzony był gruz skalny i odpady drewna. W komorze tej wykonano:

- usunięto nasyp z urobku znajdującego się na spągu,
- odtworzenie (uzupełnienie) kasztu po stronie północnej komory.

W trakcie wybierania urobku odkryto w komorze elementy kieratu konnego, pracującego dawniej w tym miejscu wraz z łóżem znajdującym się w spągu komory – w centralnej części komory. Części kieratu zostały złożone i zabezpieczone w rejonie wejścia do komory, gdzie również złożono 2 koła linowe tzw. „baby”. Ponadto podczas wybierania urobku natrafiono na stare rynny drewniane, służące do odwadniania kopalni. 20 szt. rynien złożono w poprzeczni Karol przy ociosie zachodnim, w części chodnika biegnącej w kierunku szybu Regis. Przy wejściu do komory po stronie południowej znajduje się niedokończony kaszt drewniany.
