## KONCEPCJA ZABEZPIECZENIA KOMORY GAISRUCK NA POZ. III KOPALNI SOLI „WIELICZKA”

Przedstawiono warunki geologiczno-górnicze w otoczeniu komory Gaisruck, zlokalizowanej na poziomie III Kopalni Soli „Wieliczka”, w sąsiedztwie komór wchodzących w skład podziemnego Sanatorium kopalni na tym poziomie. Jest to jedna z większych komór w tym rejonie, powstała w wyniku eksploatacji silnie pofałdowanego pokładu, o nietypowym nachyleniu ociosów i związanej z tym nietypowej dla warunków wielickiej kopalni obudowy podporowo-zastrzałowej. Ponadto należy do nielicznych wyrobisk w pokładzie soli szybkowej z dość dobrze zachowanymi śladami klinowej metody urabiania. Scharakteryzowano jej aktualny stan techniczny oraz koncepcję górniczego zabezpieczenia komory.

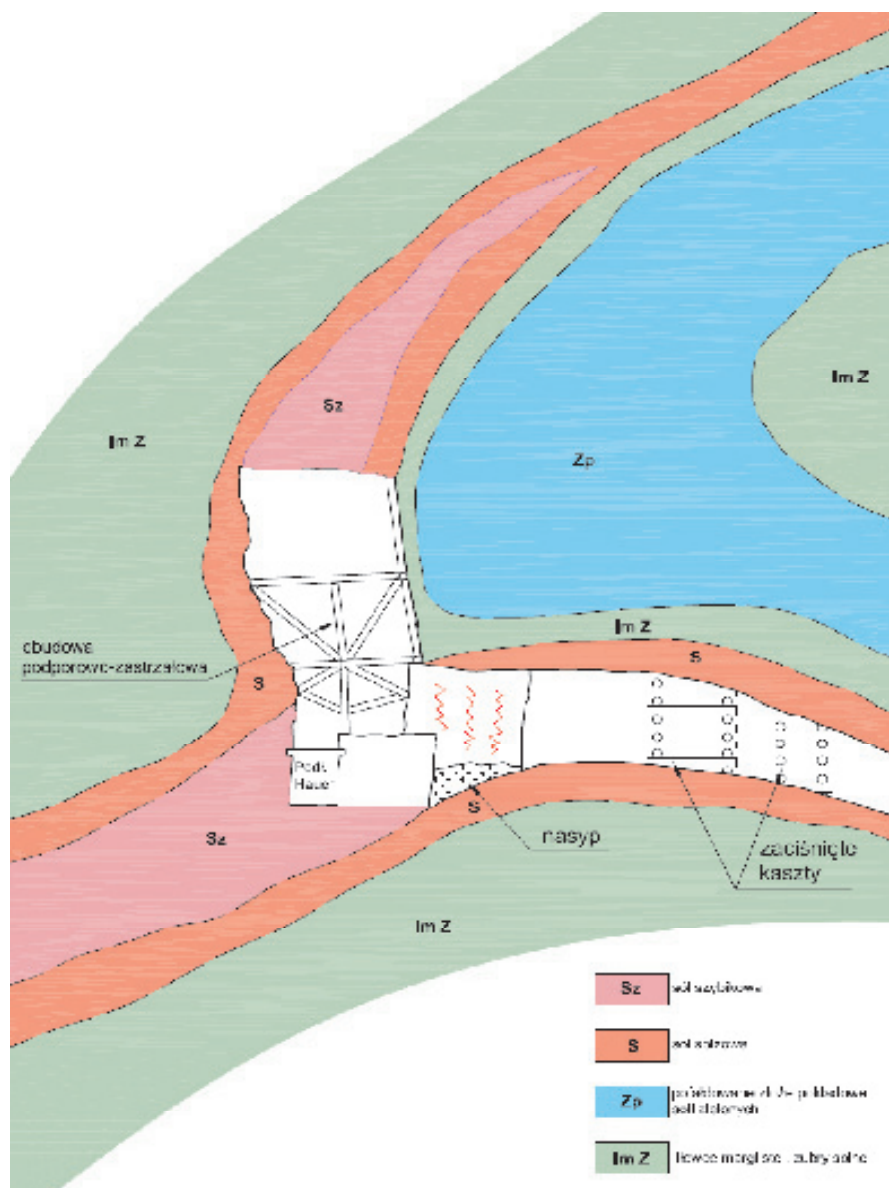
Rys. 3. Przekrój geologiczny w linii S-N przez komorę Gaisruck

Strop w tej części komory jest w dobrym stanie. Prawdopodobnie warstwowanie w stropie jest pionowe, o rozciągłości przebiegającej równoleżnikowo. Ocios południowy jest wybrany w kierunku południowym, co jest układem nietypowym dla warunków kopalni „Wieliczka”, przy czym w dolnej części jest on pionowy a od wysokości około 6 m jest połogi. Ocios północny jest wywieszony w kierunku południowym, a tworzący go częściowo filar ociosowy jest spękany i rozwarstwiony, podobnie jak ocios południowy. Sól spizowa w ociosie północnym została przebrana, odsłaniając utwory płonne złoża pokładowego. Skały te zostały zabezpieczone drewnianą obudową osłonową. Stan ociosu zachodniego i wschodniego jest ogólnie dobry. Ta część komory zabezpieczona była kasztami oraz obudową podporowo-zastrzałową, obecnie połamaną w linii S-N i nie spełniającą swojej funkcji – rys. 3, 9–12.
